2 Bambus - Stand der Technik

Einsatz von Bambus als Baumaterial in Europa

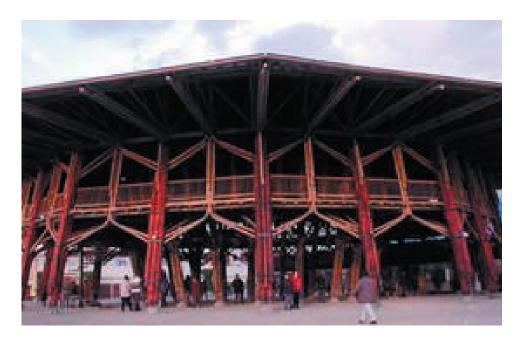
- 2000: ZERI-Pavillon auf der Expo in Hannover von Simon Velez, temporär
 1:1 Modell in Kolumbien angefertigt, dort anhand von Versuchen geprüft
- 2003: Vegiate Pavillon in Italien, permanente Konstruktion
- 2004: Parkhausverkleidung Zoo Leipzig (keine konstruktive Verwendung)

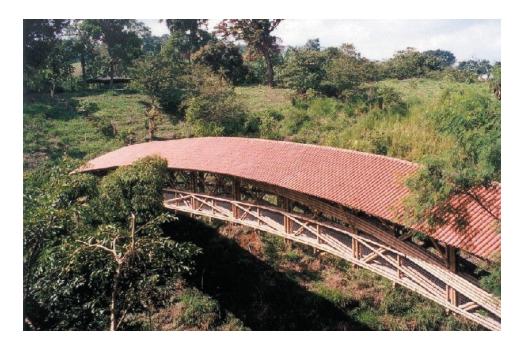
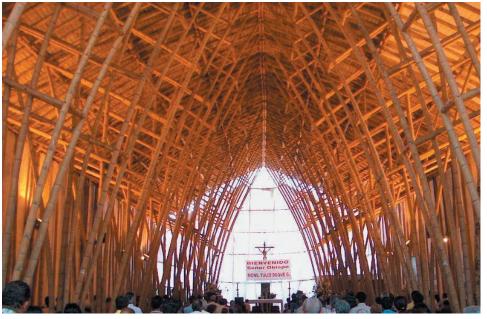
- Bisher "Baustoff der Armen"
- Vereinzelte Bemühungen des Einsatzes für zeitgenössische Architektur (Jörg Stamm, Simon Velez etc.)
- Problem:
 Konstruktionen erfordern großes
 handwerkliches Geschick beim Aufbau (erfahrene Handwerker aus Ursprungsländern)

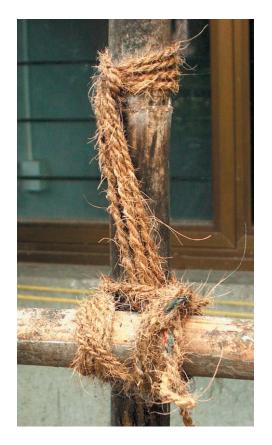
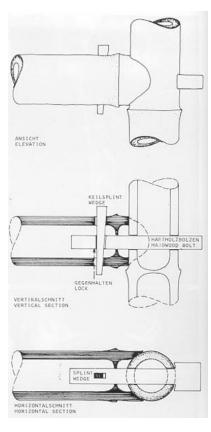
Traditionelle Bambusverbindungen

- Seilbund
- Steckverbindungen
- Fischmaul
- etc.

- aufwendige handwerkliche Anpassung
- nicht für große Kräfte geeignet
- Statische Berechnung kaum möglich

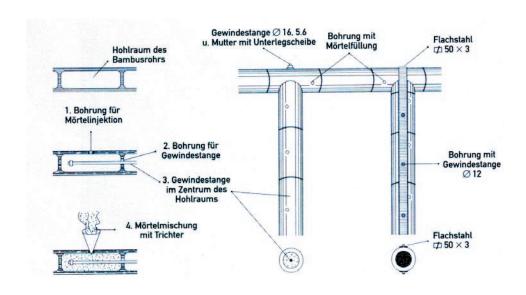
Moderne Bambusverbindungen (Simon Velez, Jörg Stamm etc.)

- durch Verbolzen zweier Bambuslagen
- Tragfähigkeitserhöhung durch Mörtelverguß eines oder mehrerer Internodien
- Verstärkung der Zuganschlüsse durch Stahlbänder

- Schraubverbindungen spalten Bambus durch punktuelles Einbringen der Last bei großer Belastung
- räumliche Geometrie eingeschränkt

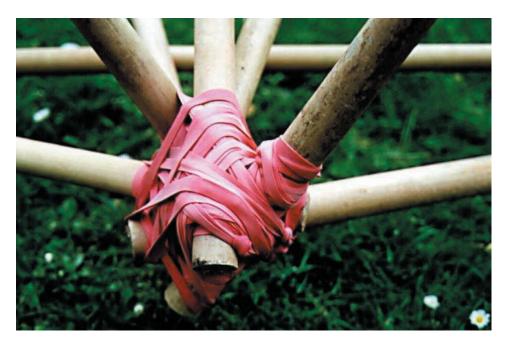
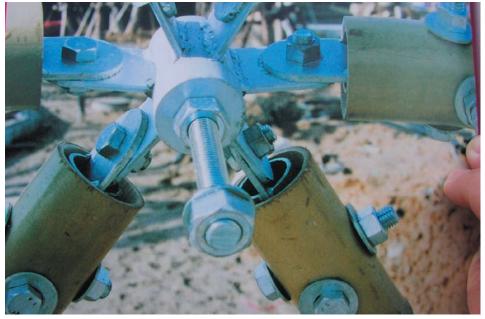
Bambusverbindungen für Knotenstabtragwerke

- Experimentell
- im Forschungsstadium
- Geringe Tragfähigkeit
- Gestalterisch nicht zufriedenstellend
- nicht für komplexe Geometrien geeignet
- aufwendige Herstellung
